Vordingborg slotsruin

Plan over Vordingborg slotsruin

Miljøministeriet

FREDNINGSTYRELSEN

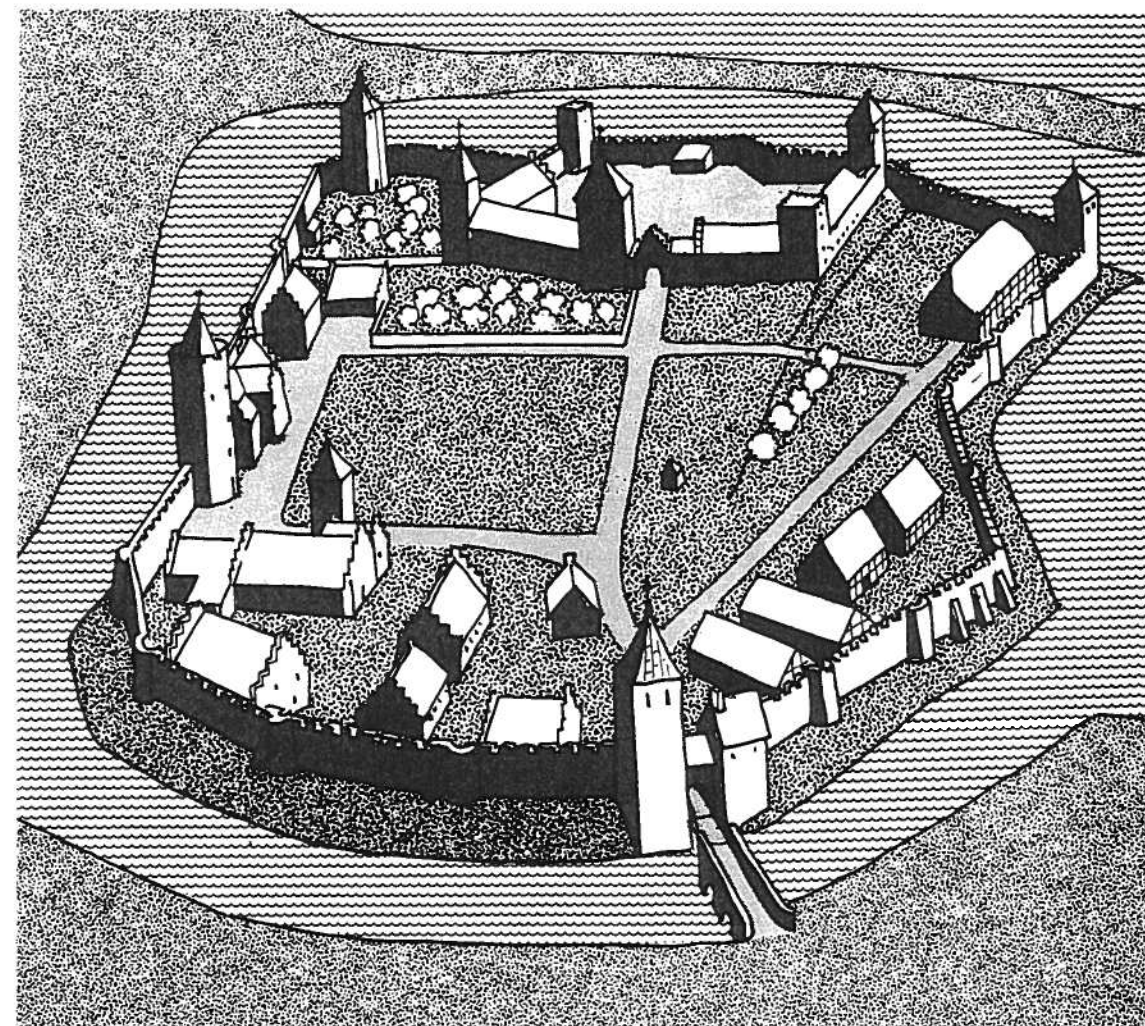
Rekonstruktion af Vordingborg slot under dets glansperiode i senmiddelalderen.

I 1324 blev Kristoffer II kronet i slotskirken. Borgens virkelige storhedstid oprandt imidlertid, da Valdemar Atterdag kom på tronen. Han byggede den vældige ringmur om hele anlægget, som kom til at stå sin store prøve i krigen mod hansestæderne 1368-70. Vordingborg modstod da en belejring i hele to år.

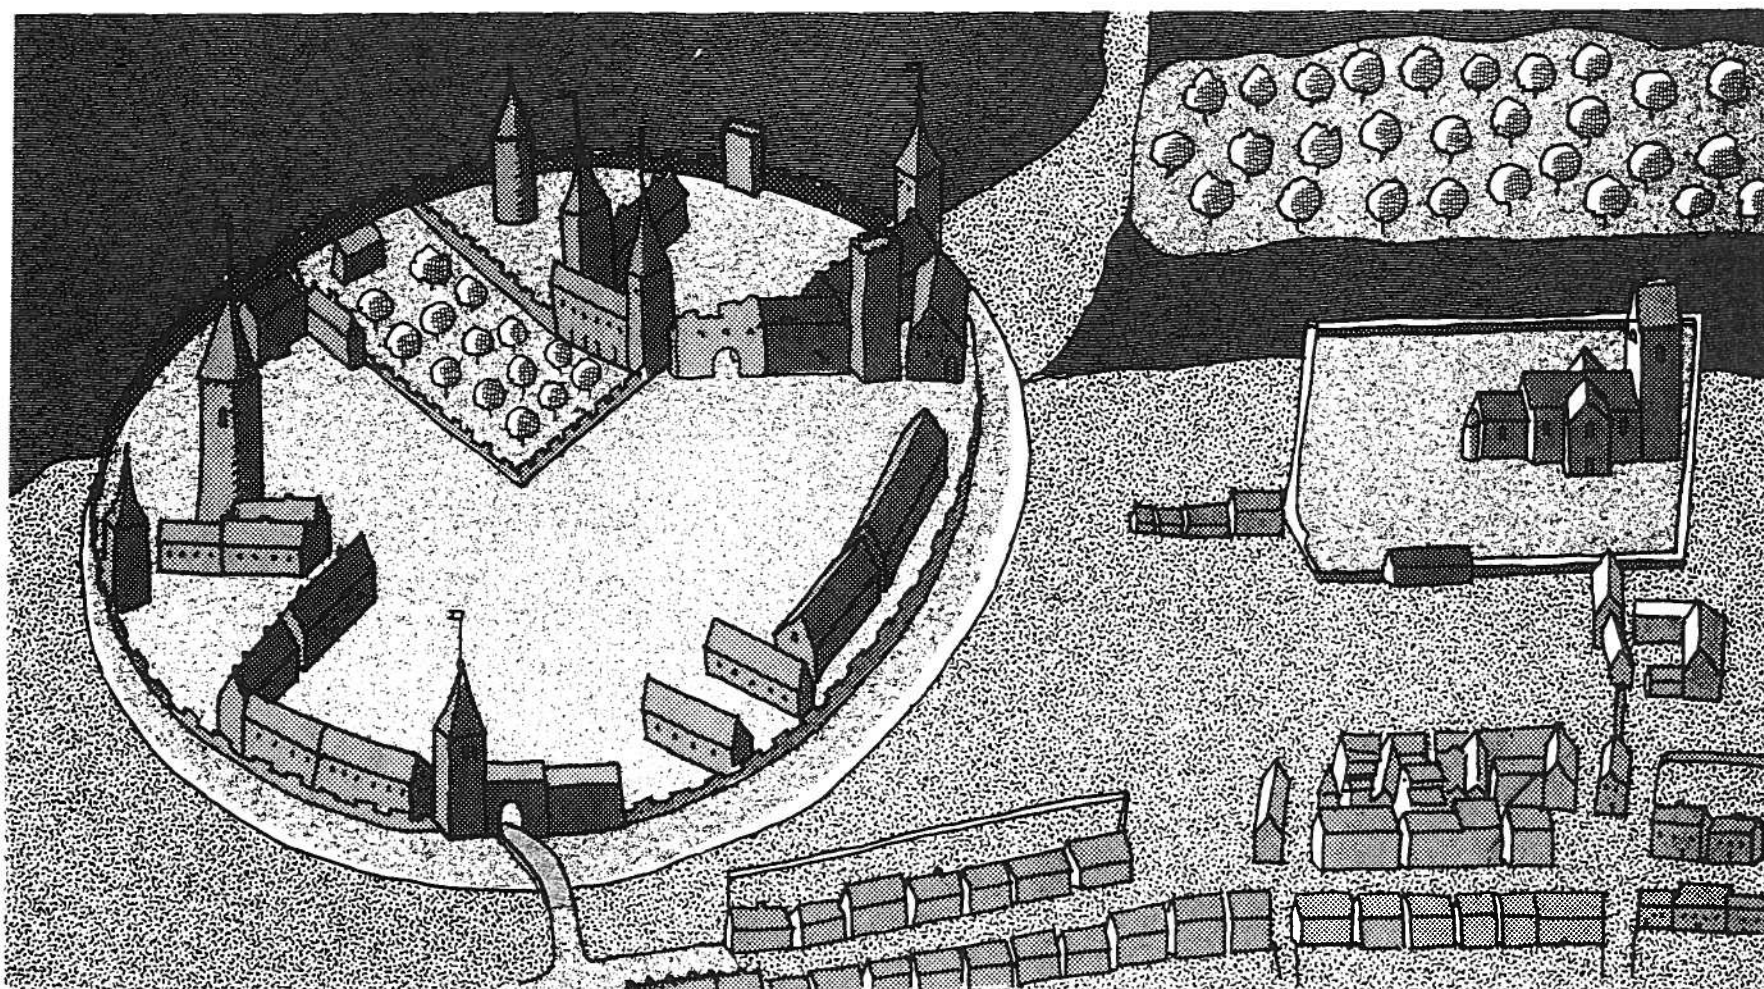
Denne tegning fra 1670 (Resen) viser Vordingborgs udseende kort før hovedborgens bygninger blev revet ned.

vedborgens udseende giver en tegning fra ca. 1670, udfærdiget kort før bygningerne blev revet ned. I dag er der kun få rester tilbage af det middelalderlige anlæg, for i slutningen af 1600-tallet blev den gamle borgbanke ryddet for alle ældre bygninger, og der opførtes et trefløjet jagtslot på stedet.

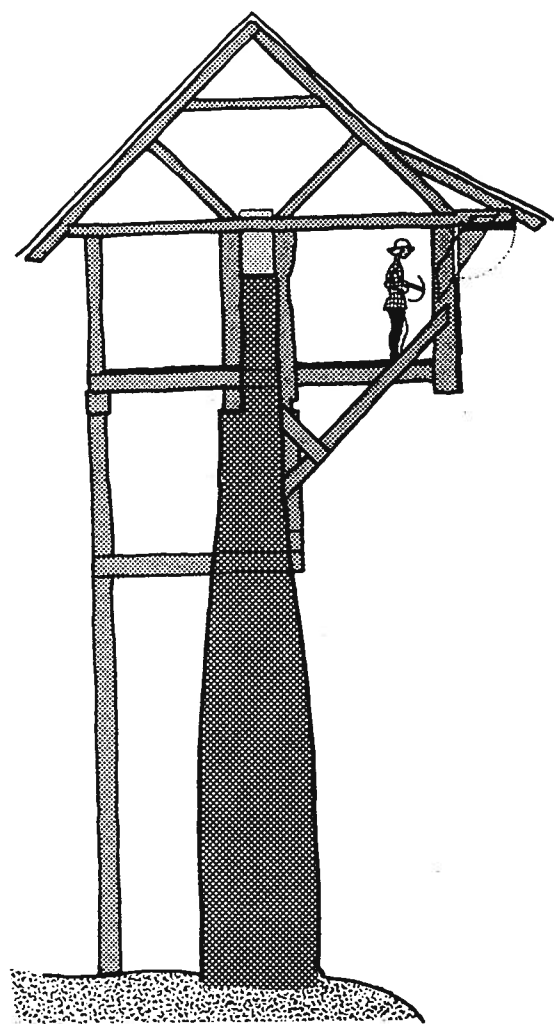
Forslag til rekonstruktion af vægtergangen ud fra de fundne rester i voldgraven.

Ved udgravninger i voldgraven har man fundet dele af en tømmerkonstruktion. Det er uden tvivl rester af en vægtergang, der har kronet ringmuren hele vejen rundt. Store dele af ringmuren er stadig bevaret, og Gåsetårnet er det bedst bevarede middelalderlige fæstningstårn i Danmark. Indtil midten af 1700-tallet stod også Møllebæktårnet og store dele af det sekskantede Ormetårn intakt.

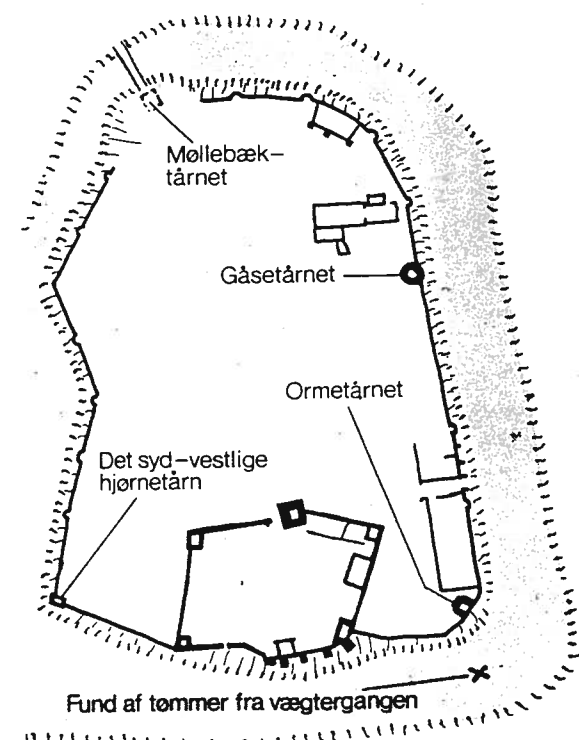
Plan over Vordingborg slotsruin. Den ca. 650 m lange ringmur havde 4 hjørnetårne og 12 mindre halvrunde tårne.

I Valdemar Atterdags regeringstid (1340-1375) skete der omfattende bygningsarbejder på Vordingborg slot. Det store borgareal udenfor hovedborgen var indtil da kun beskyttet af palisadeværker. De blev nu erstattet af en vældig ringmur, der var ca. 650 m lang og 8 m høj. Ringmuren havde fire hjørnetårne: Møllebæktårnet i det nordvestre hjørne, der vogtede hovedporten til slottet, Gåsetårnet i østre ringmur, det sekskantede Ormetårn i det sydøstre hjørne og endelig et firkantet tårn i sydvest. Herudover var der ikke mindre end 12 småtårne i ringmuren.

De var halvcirkulære i grundplan og åbne indad mod borgen.

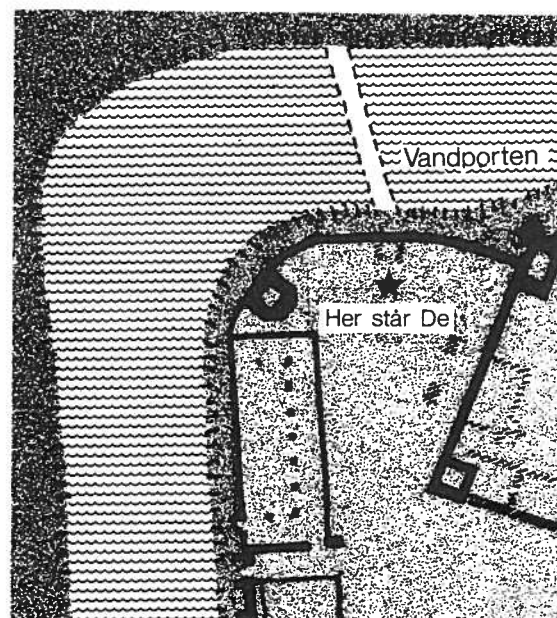
Das Wassertor war der eine der drei Ein-gänge zur Burg. Es war ursprünglich in einem Torgebäude angebracht, wurde aber aus strategischen Gründen schnell vermauert. Zwischen dem Gänseturm und dem Wurm-turm war noch ein schmales Ausfall-tor.

The "Vandporten" was one of the three entrances to the castle. Originally, it was placed in a gatehouse but was quickly walled up for strategic reasons. Between the goose-tower (Gåsetårnet) and the "Ormetårnet" was another narrow sally-gate.

Vandporten i søndre ringmur var en af borgens tre indgange. Den var oprindeligt

placeret i en portbygning, men blev temmelig hurtigt til-muret, muligvis af strategiske grunde. Man kan dog stadig se portbuen og ovenover fire bjælkehuller efter en frem-springende trækarnap til forsvaret af porten og den foran-liggende bro.
